## DEKRA Immobilienqualität

### Prüfbericht Audit Nr. 1 zum Ortstermin vom 07.09.2009

Dienstleistungsort: Mustergasse 12  
43210 Musterhausen

Datum der Ortsbesichtigung: 07.09.2009

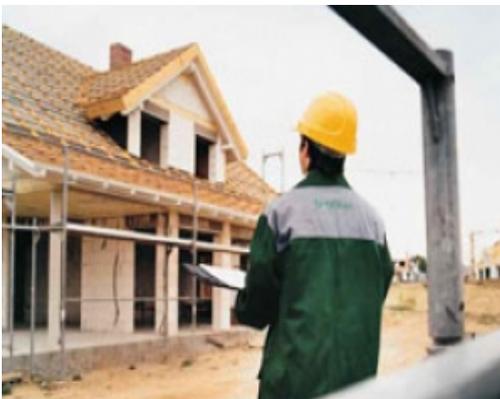
Aktueller Bautenstand:

Der Rohbau ist zu 70% fertiggestellt.  
Pfanneneindeckung fehlt noch.  
Fenster und Türen werden montiert.

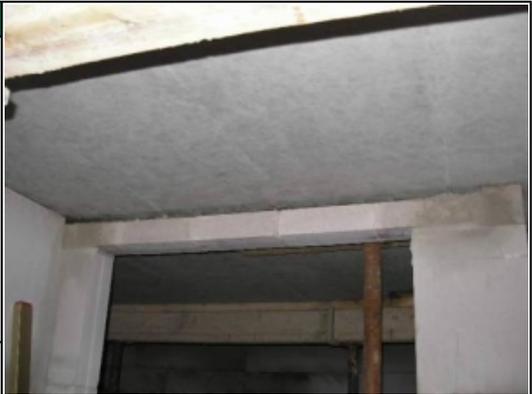
<b>M</b>   <b>004</b>   <b>01</b>	<b>Status: 1</b>

Sämtliche Lagerfugen im Bereich der Türstürze, unter der Filigrandecke, sind noch kraftschlüssig auszubilden.		
Grundlage der Beurteilung:	DIN 1053 Mauerwerk	
		Lagerfuge im Bereich Türsturz

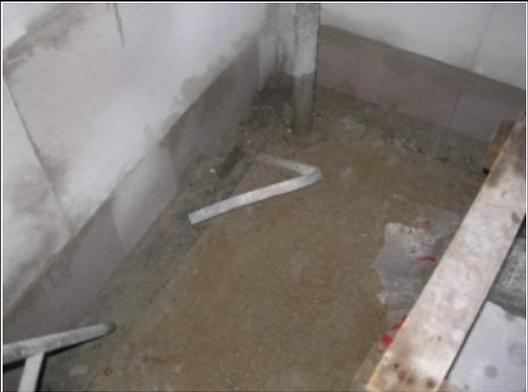
<b>U   004   02</b>

Anschlussfahne des Fundamenterders ist noch nicht angeschlossen.		
Grundlage der Beurteilung:		
		Nicht angeschlossene Erdungsfahne

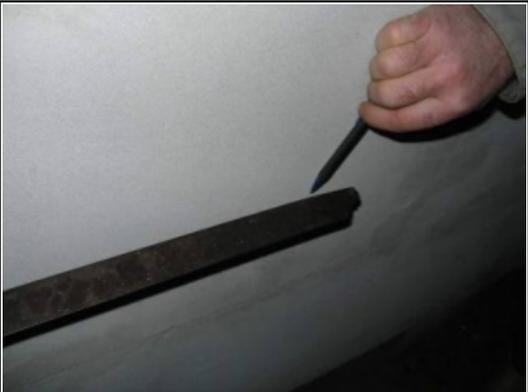
<b>H   004   03</b>

Alle Winkelabweichungen im Bereich der zulässigen Toleranz		
Grundlage der Beurteilung:	DIN 18202	
		Zulässige Winkelabweichungen

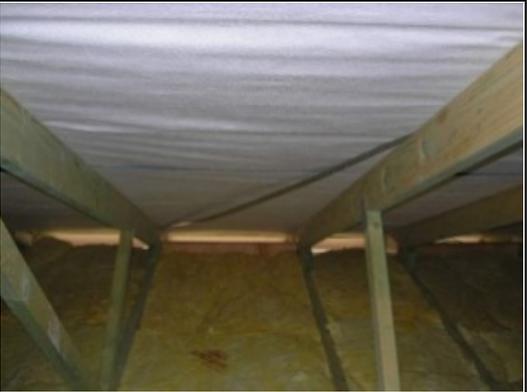
<b>M</b>	<b>006 01</b>	<b>Status: 1</b>

Windrispen sind teilweise unzureichend gespannt, hängen feldweise auffällig durch, fachgerecht und dauerhaft nachspannen.			
Grundlage der Beurteilung:	DIN 1052, DIN 18334		
Windrispen sind teilw. unzureichend gespannt

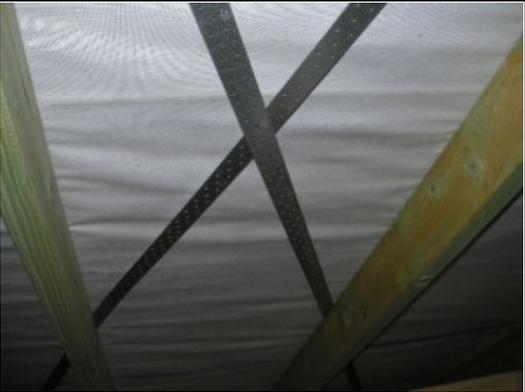
<b>M   006   02</b>		<b>Status: 1</b>

Windrispen sind in ihrer Neigung zu steil angeordnet, die Wirkung ist deutlich eingeschränkt.			
Grundlage der Beurteilung:	DIN 1052, DIN 18334		
			Windrispen zu steil angeordnet

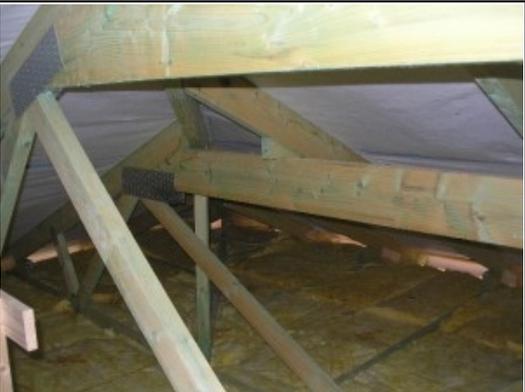
<b>M   006   03</b>		<b>Status: 1</b>

Schiftersparren sind mit den jeweiligen, darunter befindlichen Gebinden durch z.B. BMF-Anker der Lage nach zu sichern, ein seitlich angesetzter Stichnagel ist unzureichend.			
Grundlage der Beurteilung:	DIN 1052, DIN 18334		
			Schiftersparren lagesichern, z.B. BMF-Anker

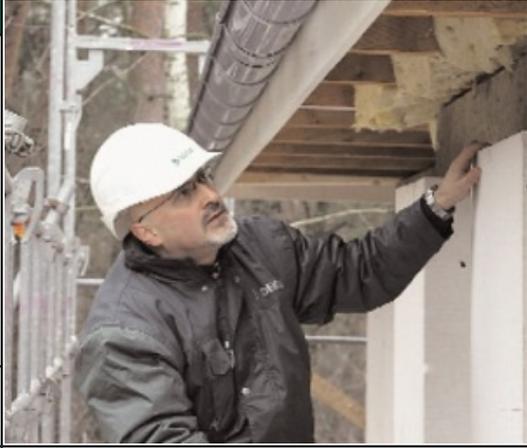
<b>M</b>	<b>007</b>	<b>01</b>	<b>Status: 1</b>

Abschluss der Dachdämmung nacharbeiten.				
Grundlage der Beurteilung:	DIN 18531 Dachabdichtung			
				Unsauberer Abschluss der Dachdämmung

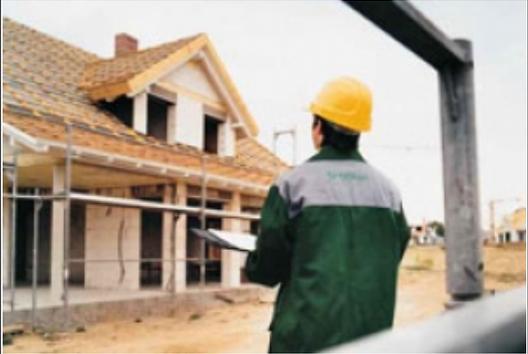
<b>U   007   02</b>

Die Pfanneneindeckung noch nicht fertiggestellt.		
Grundlage der Beurteilung:		
		Unfertige Pfanneneindeckung

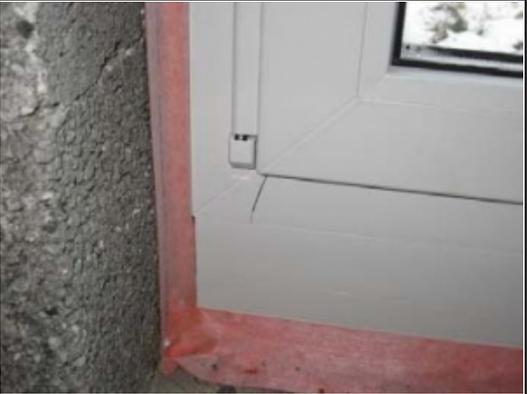
<b>M</b>	<b>008</b>	<b>01</b>			<b>Status: 1</b>
Kinderzimmer 1 Der Fensterrahmen ist in der unteren, linken Ecke gebrochen. Das Fensterelement ist auszutauschen.					
Grundlage der Beurteilung:		Allgemeiner Mangel

<p>Bruchstelle im Fensterrahmen</p>

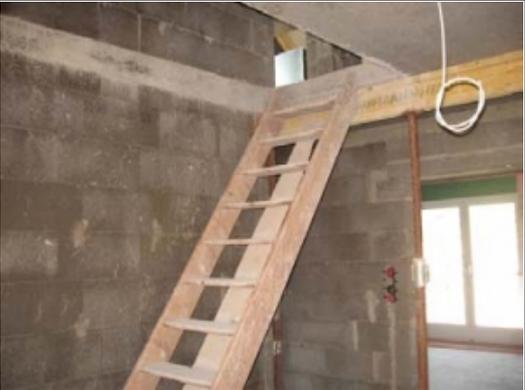
<b>U</b>   028   01

Die Holzinntreppe ist noch nicht montiert. Die Holzinntreppe wird während dem nächsten Audit geprüft.	
Grundlage der Beurteilung:	
Provisorische Treppe
